# Le pont Sergeant Aubrey Cosens Memorial au-dessus de la rivière Montréal à Latchford

## Enquête sur une défaillance : Rapport final

1<sup>er</sup> décembre 2003

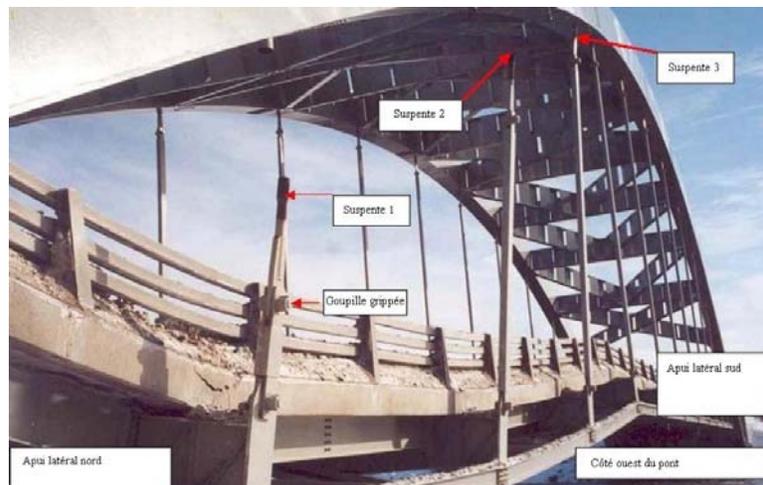
Figure 1 : Coin nord-ouest

- Les trois premières tiges de suspension (NO) étaient fissurées (voir figure 1)
- La plaque de raccordement entre la poutrelle 1 (NO) et le longeron externe était fissurée  
On pouvait noter une certaine corrosion sur la surface fissurée (voir figure 4)
- Le tablier avait fléchi d'environ 2 mètres
- Il y avait une grande fissure dans le tablier en béton à l'extrémité nord
- De nombreux boulons reliant les longerons aux poutrelles étaient défectueux à la suite du fléchissement du tablier
- Plusieurs longerons et éléments de contreventement étaient torsadés
- Il y avait un certain effritement du béton sur le mur de culée où le longeron est rattaché à la culée
- On pouvait noter certaines fissures dans le mur de culée

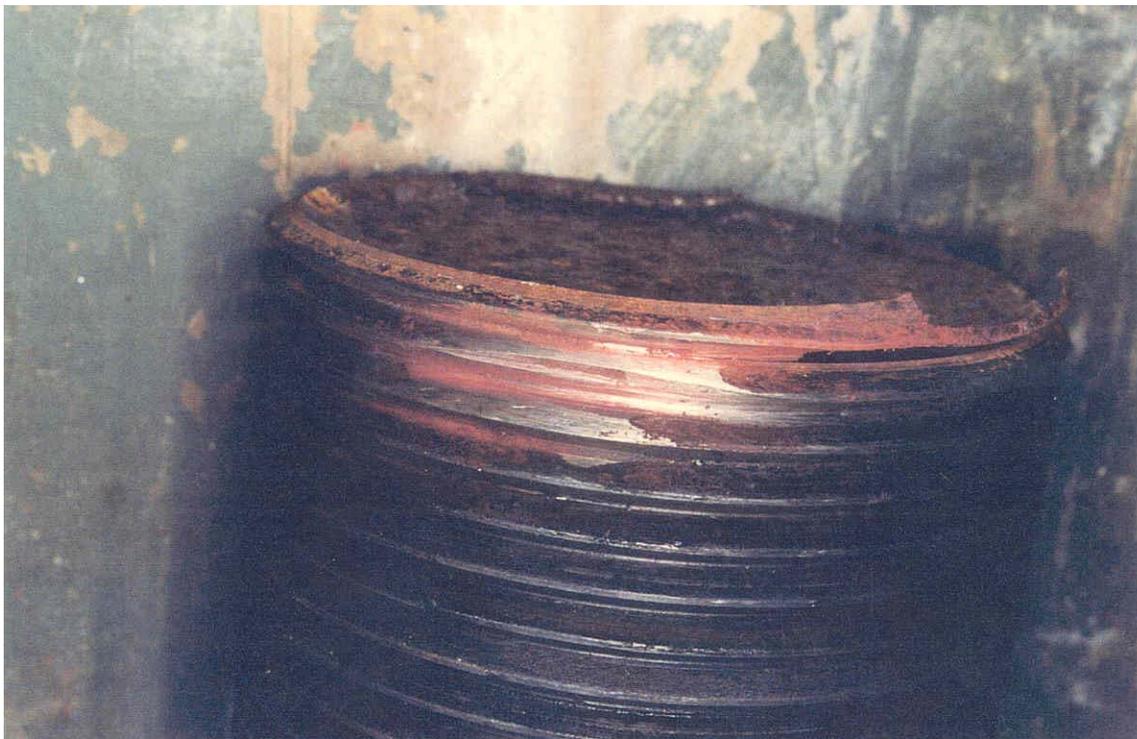
Un autre facteur ayant contribué à la défaillance concerne les défauts trouvés sur certaines tiges de suspension. Comme il est décrit à l'annexe B, le métallurgiste a découvert des défauts dans la suspente 1 (NO), lorsque l'écrou a été retiré de la tige filetée. Un examen de près a permis de révéler que les deux-tiers du filet ont peut-être été meulés (probablement durant la phase de construction en 1960) dans la tentative infructueuse de retirer les défauts dans le filet (voir figure 2). Les défauts n'étaient pas visibles une fois que l'écrou a été placé sur la tige filetée. Le métallurgiste a confirmé que les fissures par fatigue ont commencé à cet endroit. Ces défauts, ainsi que les goupilles grippées, ont entraîné la propagation des fissures par fatigue dans la suspente 1 (NO). Des fissures par fatigue sont aussi apparues dans d'autres tiges de suspension comme il est indiqué aux parties 6 et 7. Toutefois, ces fissures se sont propagées plus lentement que dans les endroits où les défauts ont été trouvés dans les filets.

Figure 2 : Suspente 1 (NO) – Côté brillant – Filets rectifiés.

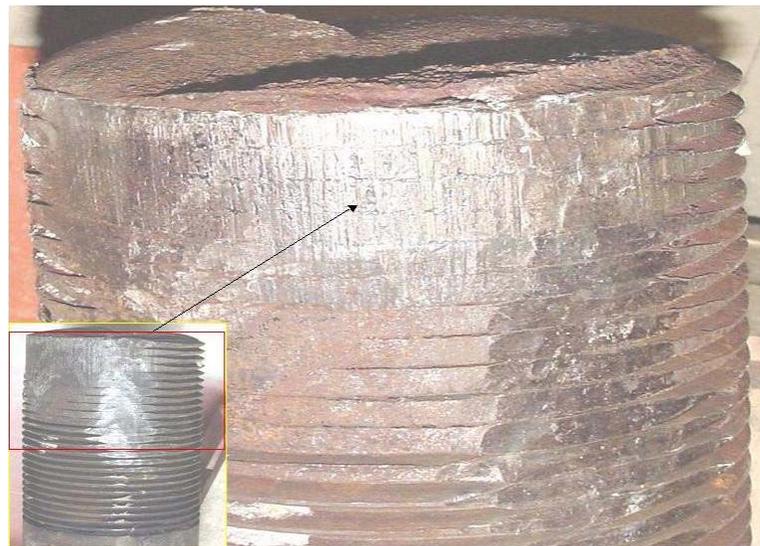
Il existe une preuve supplémentaire pour suggérer que la suspente 1 (NO) a été fissurée pendant plusieurs années avant janvier 2003. La partie filetée de la suspente 1 (NO) montre des signes d'abrasion et d'usure causés par le frottement contre la douille en acier (mouvement vertical), à mesure que les véhicules traversaient le pont (voir figure 3). La formation d'usure sur la suspente indique que le fléchissement vertical de la suspente en ce qui concerne la douille s'est produit en deux étapes. L'usure sur la partie supérieure de la suspente 1 (NO) est plus prononcée et s'est produit sur une plus longue période de temps (elle a commencé lorsque la suspente 1 (NO) s'est fissurée). L'usure sur la partie supérieure de la suspente avait une longueur d'environ 30 mm. L'usure sur la partie inférieure des filets n'est pas aussi prononcée et s'est produite sur une période plus courte. (Elle a commencé lorsque la suspente 2 (NO) s'est fissurée). La longueur de l'usure totale sur la suspente était d'environ 100 mm. Ces valeurs d'abrasion sont conformes aux valeurs théoriques de la flèche due à la surcharge qui sont déterminées en utilisant le calcul des structures (voir la partie 9 et l'annexe D).

Figure 3 : Suspente 1 (NO) – La partie filetée indiquant des signes d'usure, d'abrasion et de dommages causés par l'impact

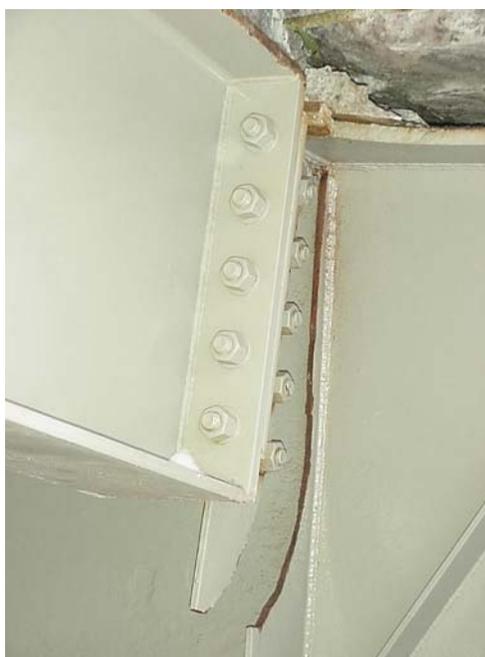
Les fissures par fatigue ont probablement commencé dans la plaque de raccordement entre le longeron 1 et la première poutrelle (NO) après la défaillance de la suspenste 1 (voir annexe B). L'analyse du produit de corrosion sur la surface du raidisseur indique que la fissure de fatigue a progressé à travers les trous de boulons pendant plusieurs années (voir figure 4). La fissure de fatigue s'est étendue jusqu'à 85 % de la partie transversale du raidisseur. La très faible corrosion sur la surface finale de rupture fragile (environ 15 % de la partie transversale) indique une défaillance probablement complète le 14 janvier 2003 (date de l'affaissement brusque partiel du tablier).

Figure 4 : Raccordement du longeron externe à la poutrelle numéro 1 (coin NO)

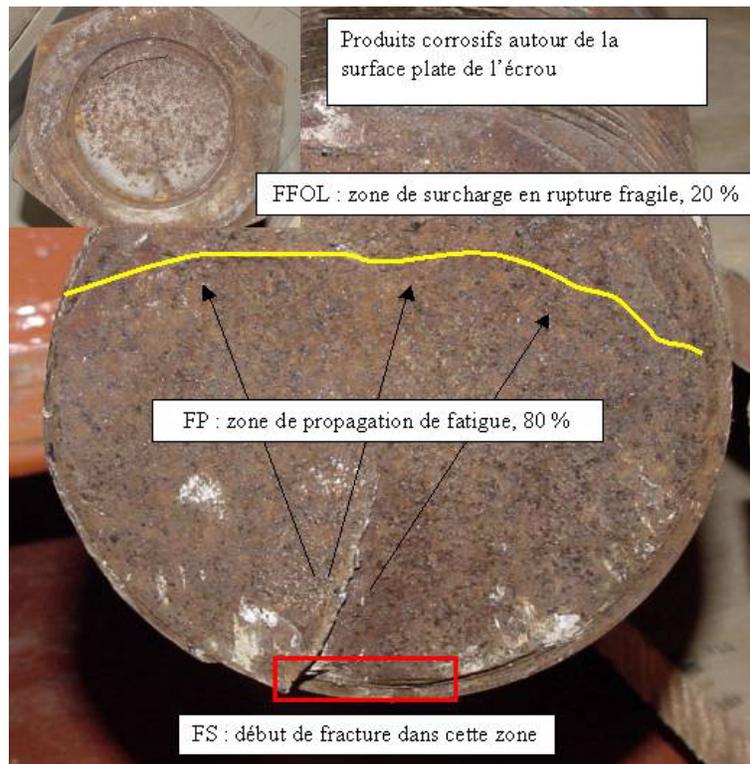
surface à texture grossière où la rupture fragile s'est produite (voir annexe B). La figure 5 montre la surface fissurée de la suspente 1 (NO). En examinant les surfaces fissurées des 3 suspentes, le métallurgiste a conclu qu'une fissure de fatigue couvrant 80 % de la surface de la suspente 1 (NO), 60 % de la surface de la suspente 2 (NO) et 30 % de la suspente 3 (NO) existait avant la rupture finale. Le fait que la suspente 1 ne se soit rompue que lorsque la fissure avait progressé jusqu'à couvrir 80 % de la section montre que les tiges de suspension ont joué un rôle de sécurité important en supportant la surcharge imposée par le trafic. La suspente 2 (NO) a rompu avec un pourcentage plus petit de la section fissurée puisque la charge sur cette la suspente a augmenté lorsque la suspente 1 (NO) a rompu. La même formation est vraie pour la défaillance de la suspente 3 (NO).

Figure 5 : Suspente 1 (NO) – Surface de fracture

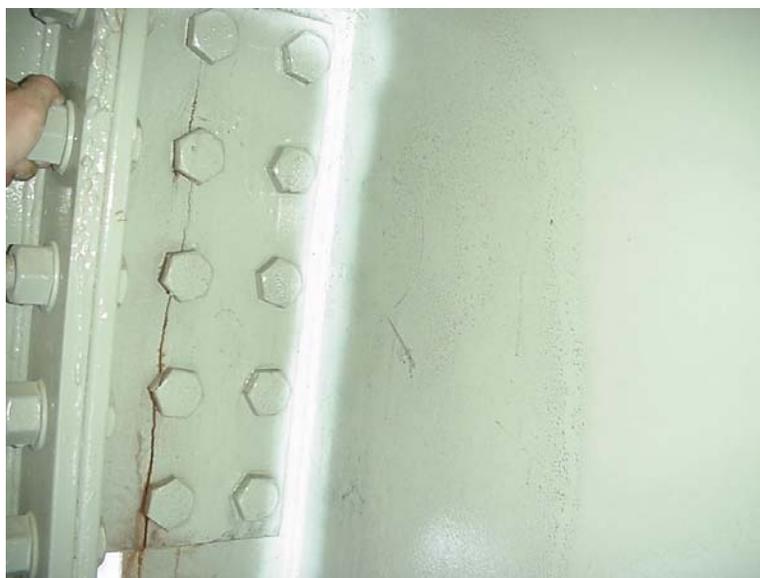
Figure 6 : Raccordement du longeron externe à la poutrelle 1 (coin SO)

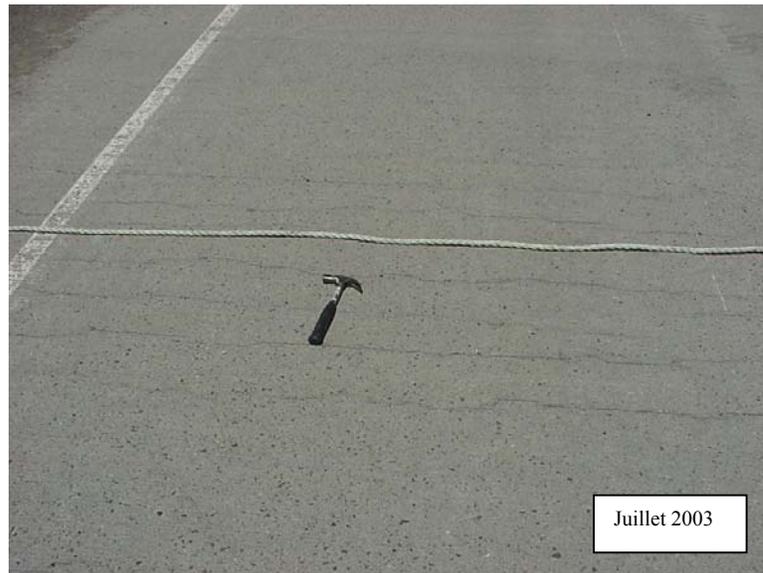
- Sept fissures transversales (d'une largeur de 0,5 mm et espacés de 200 mm) sur la moitié ouest du tablier, sur la poutrelle 2 (coin SO). On a noté aussi trois fissures transversales dans le parapet (voir figures 7 et 8).
- Une fissure et des taches de rouille dans la plaque de raccordement entre le longeron 1 et la poutrelle 1 (coin SO) (voir figure 6).
- Affaissement de la rampe et du contreventement externe au coin sud-ouest (voir figures 9 et 10).
- Une certaine corrosion à l'interface des goupilles/support de suspentes à plusieurs endroits (voir figure 11).
- Distorsion de certaines rondelles à l'interface des goupilles/support de suspentes (voir figure 12).

Figure 7 : Fissures transversales dans le tablier au-dessus de la poutrelle 2 (coin SO)

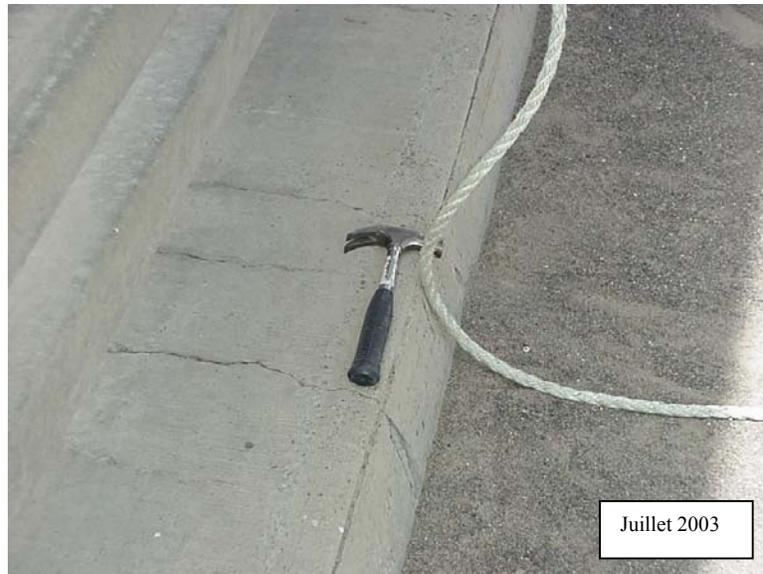
Figure 8 : Fissures transversales dans le parapet au-dessus de la poutrelle 2 (coin SO)

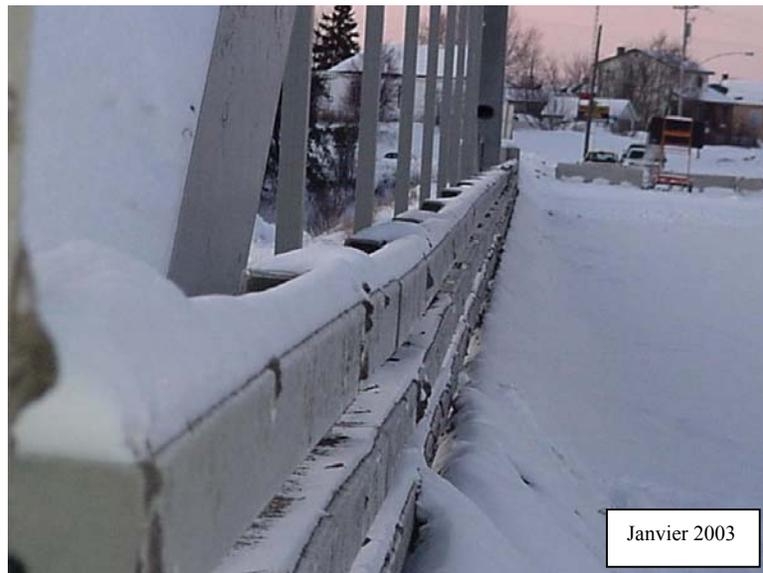
Figure 9 : Affaissement de la rampe (coin SO)

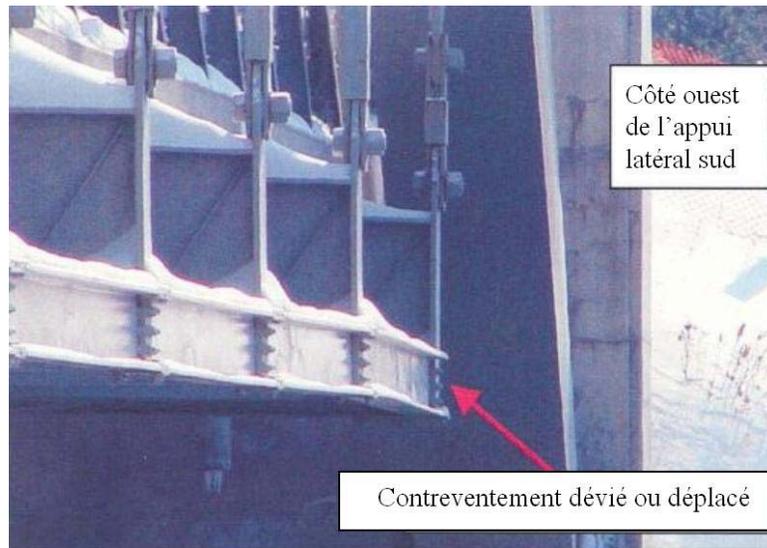
Figure 10 : Contreventement défléchi (coin SO)

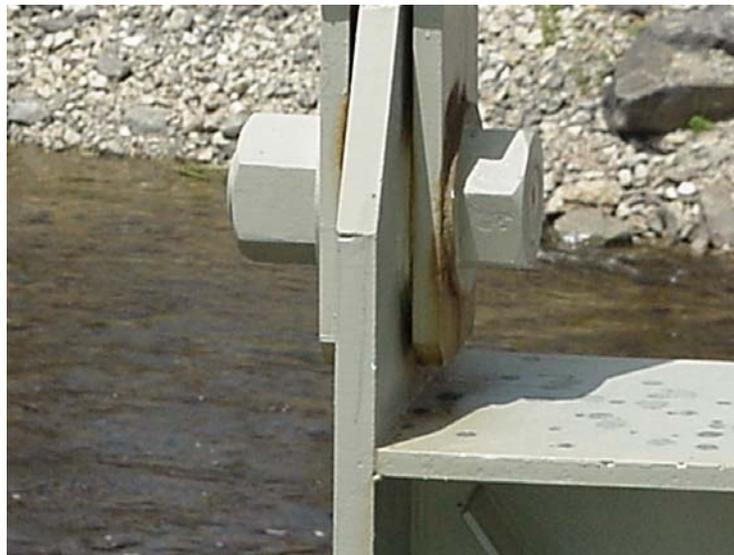
Le grippage des goupilles a été confirmé par les entrepreneurs qui ont retiré certains composants endommagés du pont en janvier 2003 (voir annexe E). Les raisons possibles du grippage des goupilles sont examinées à la partie 10. Le grippage peut être attribué à une combinaison de pratiques de conception détaillées (absence d'espace de joint entre la plaque de la suspente et les supports), à la corrosion et au serrage exagéré possible des écrous durant la phase de construction.

Figure 11 : Goupille type grippée

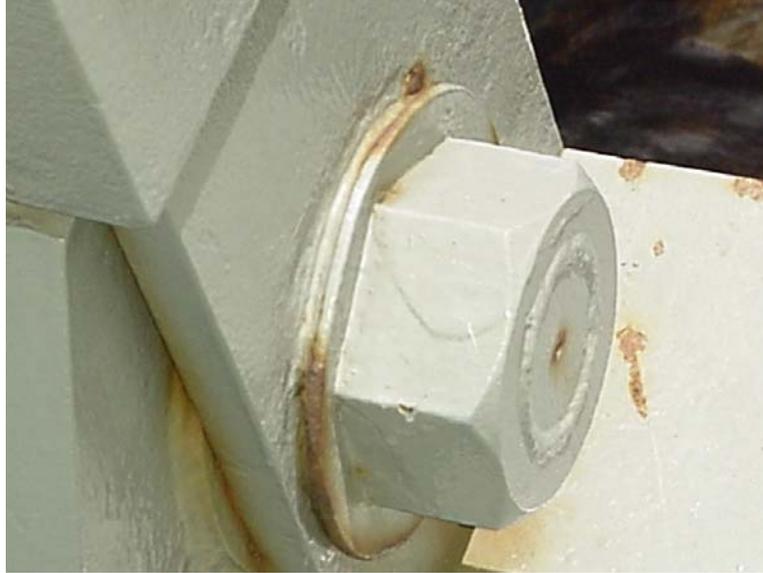
Figure 12 : Écrou assujetti éventuellement à un serrage exagéré ou une corrosion des fissures causant la distorsion de la rondelle.

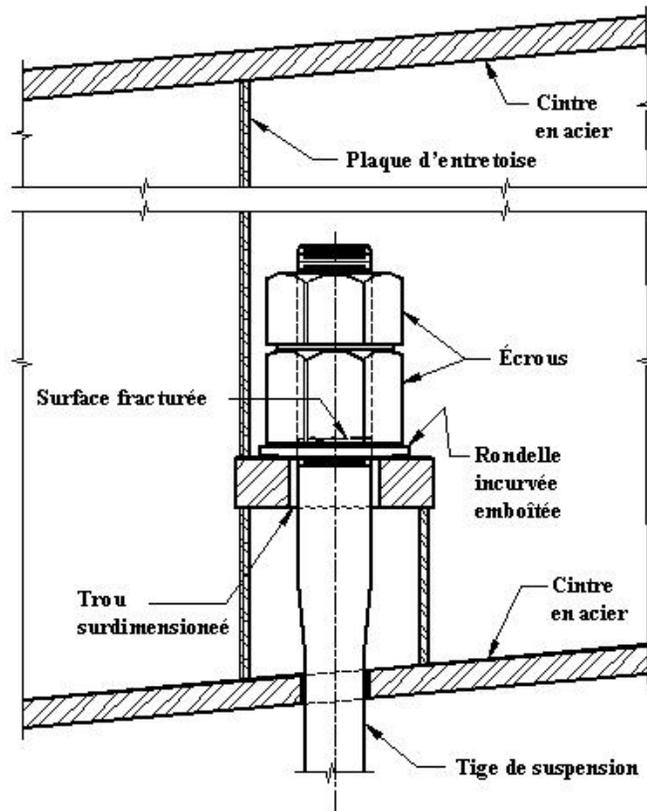
- Le détail de la tige filetée a une faible étendue de travail de fatigue
- La partie critique de l'ensemble de la suspenste (tiges filetées et écrous) était cachée à l'inspection car le bout des tiges filetées était à l'intérieur de l'arc
- Les rondelles bombées utilisées sur la face inférieure des écrous (à l'intérieur de l'arc) n'ont pas permis la rotation initiale voulue. Les trous surdimensionnés dans l'arc ont poussé les rondelles à se poser sur le périmètre de chaque trou, limitant ainsi le basculement ou la rotation des tiges de suspension. La rigidité verticale variable du support de la suspenste, qui résulte dans une large mesure de la présence d'une tôle diaphragme sur un côté du support de la suspenste, a aussi contribué à la charge excentrée et de flexion de la partie filetée de la tige de suspension (voir figure 13).

Figure 13 : Rondelle bombée utilisée dans la partie supérieure de la tige de suspension (intérieur de l'arc en acier)

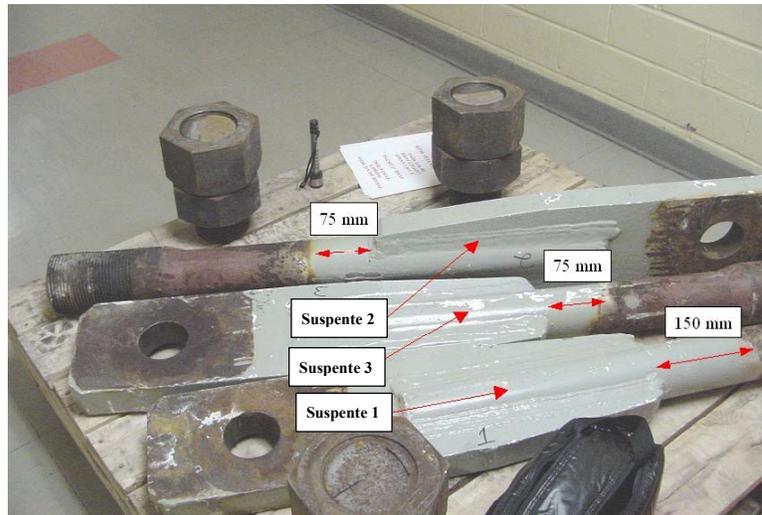
Il y a des éléments de preuve qui suggèrent que la suspente 1 (coin NO) était déjà fissurée à la date à laquelle le contrat de peinture a été conclu. La figure 14 montre que la partie de la suspente qui a été effectivement peinte varie entre la suspente 1 (NO) et les suspentes 2 et 3 (NO). La partie peinte de la barre ronde est plus longue sur la suspente 1 (NO) que sur les suspentes 2 et 3 (NO). La partie peinte de la barre 1, au-dessus de l'épaulement, a été mesurée et elle était d'environ 150 mm. La même longueur sur les tiges 2 et 3 a été mesurée et elle était d'environ 75 mm (voir annexe B). Cela indique que la suspente 1 (NO) s'était déjà affaissée d'environ 75 mm à la date de peinture du pont, ce qui est conforme au calcul théorique de l'affaissement du tablier (voir annexe D). Ce calcul est aussi conforme au délai de 5 à 7 ans de défaillance de la suspente 1, compte tenu de l'âge du produit de corrosion sur la surface fissurée. Bien qu'il soit manifeste qu'une partie supplémentaire de 75 mm de la suspente 1 ait été nettoyée et peinte, le défaut relatif à ce point (à savoir la suspente fissurée) n'aurait pas été facile à détecter par le personnel qui s'occupe normalement de l'inspection des contrats de revêtement.

Figure 14 : Lignes de peinture sur les suspentes NO 1, 2 et 3.
